November 2010 Deutschland  
Ausgabe 02/10

# BAUZ

www.bauz.net  
Eine Kampagne der  
Branche Baustoffe – Steine – Erden

## Sicherheit an Förderbändern

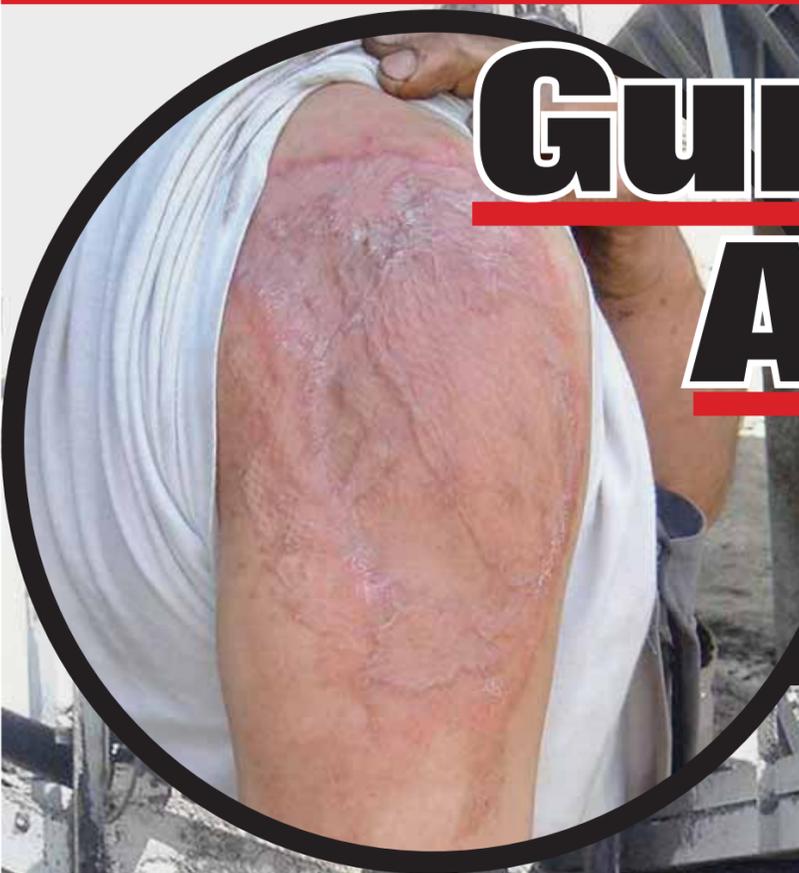
◀ Die krassen Verletzungen an Arm und Schulter haben großflächige Narben hinterlassen.

Nachgestellt: In dieser Haltung musste Jonas fünf Minuten ausharren, während der Gurt seinen Arm blutig schliift. ▶

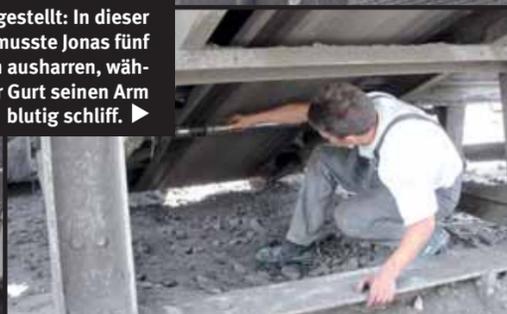
▶ An dieser Brechanlage machte Jonas seinen Rundgang.

Jonas machte wie immer seinen Rundgang durch die Brechanlage für Straßenaufbruch. An einer Untergurtrolle des Abzugbandes waren Anbackungen. „Die wollte ich mit einem Montierisen abklopfen“, so Jonas.

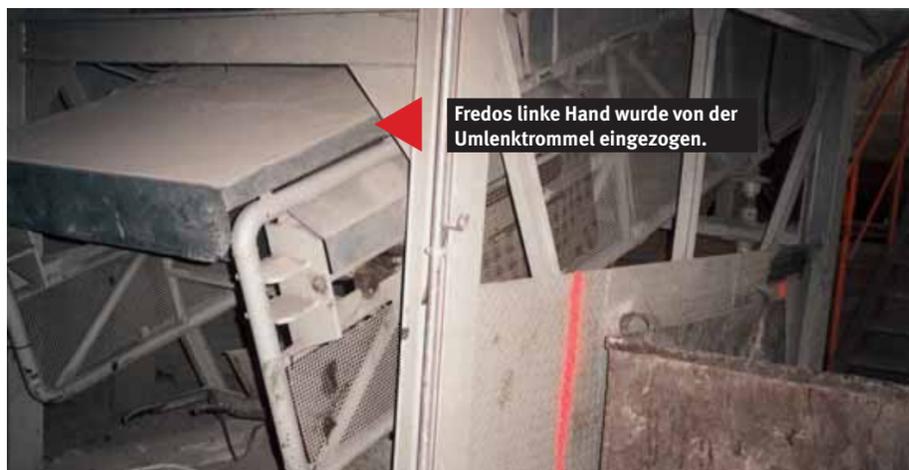
▶ Fredos linke Hand wurde von der Umlenktrömmel eingezogen.

dafür tatsächlich ein Zeichen bekommen zu haben. Ohne Vorwarnung lief das Band an und zog Fredos linke Hand ein. Sein Schrei ließ Max sofort reagieren. Augenblicklich schaltete er das Band ab. Glück für Fredo. Er erlitt zwar schwere Quetschungen und Brüche an der Hand. Aber sein Arm blieb verschont.

des Bandes erforderlich. Eine Abstimmung zwischen Zuschalter und Reiniger entspricht den praktischen Notwendigkeiten. Herr S. hätte sich allerdings noch einmal versichern müssen, ob er anschalten soll. Im Zweifelsfall ist das der sicherste Weg. Arbeiten auf Zuruf sind immer gefährlich, weil es sehr schnell zu Missverständnissen und zu versehentlichem Wiedereinschalten kommen kann. Das sollte allen Beteiligten klar sein. Darüber hinaus fehlte eine funktionierende Anlaufwarneinrichtung.“

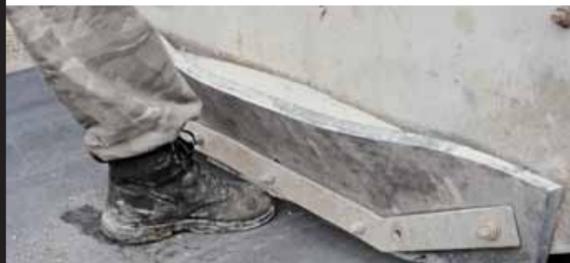
▲ Nachgestellt: Kai wurde mit beiden Beinen unter den Aufgabetrichter gezogen. Zu seiner Bergung musste die gesamte Konstruktion angehoben werden.

„Als ich zum Schichtende noch einen Betriebsrundgang machte, bemerkte ich erst den abgestellten Muldenkipper. Und dann hörte ich Kai um Hilfe rufen“, berichtet der Leiter des Steinbruchs. „Kai wurde unter den Aufgabetrichter gezogen. Dort habe ich ihn dann so eingeklemmt gefunden. Ich habe sofort die Not-Aus-Reißleine gezogen und die Erste Hilfe

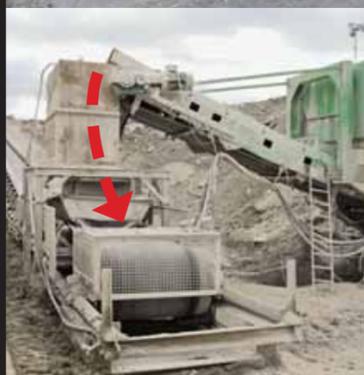
◀ Brechanlage mit Landband

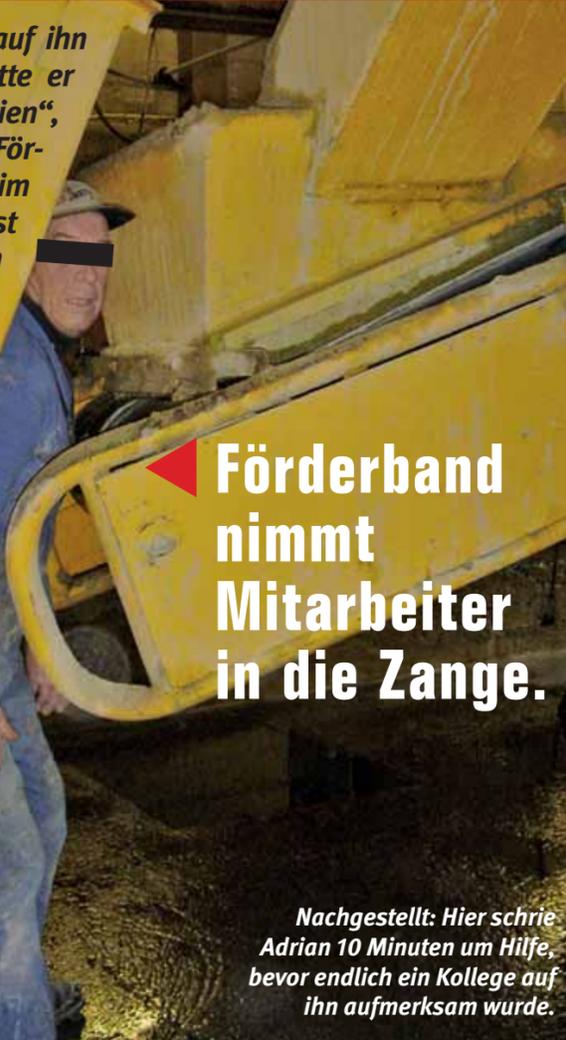
*Nachgestellt: Hier schrie Adrian 10 Minuten um Hilfe, bevor endlich ein Kollege auf ihn aufmerksam wurde.*

beim besten Willen nicht dran.“ „Der Versicherte hatte beruflich bis zu seinem Unfall noch keinen Kontakt mit Förderbändern“, so die zuständige Aufsichtsperson der BG. „Obwohl er nur Helfertätigkeiten erledigte, hätte er unterwiesen werden müssen. Außerdem fehlte ein Schutzgitter über der Umlenktrummel.“

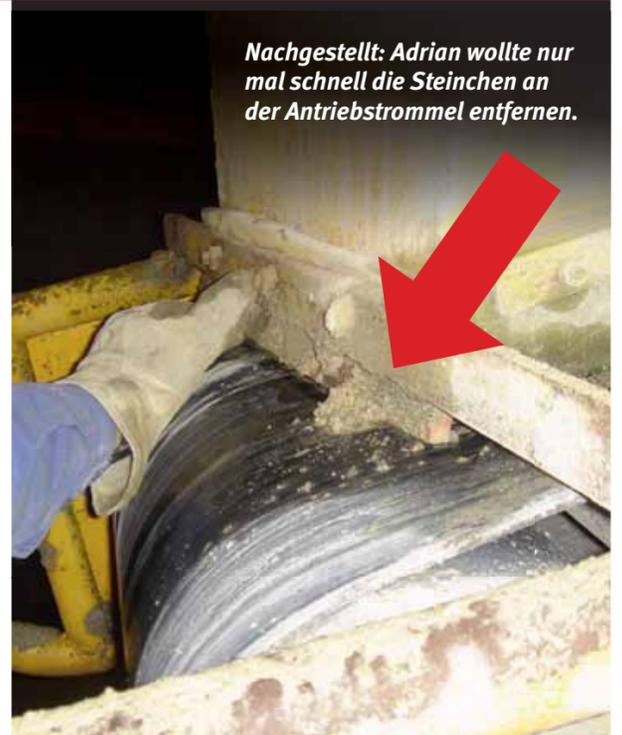
Verzweifelt versuchte Adrian sich zu wehren. Aber er konnte seine Hand nicht mehr zwischen Abstreifer und Gurtband befreien. Und der Lärm in der Aufbereitungsanlage war so enorm, dass die Kollegen ihn nicht hörten. Erst nach endlos scheinenden 10 Minuten kam der rettende Kollege. Der angeforderte Hilfstrupp aus der Werkstatt musste zunächst

*Nachgestellt: Adrian wollte nur mal schnell die Steinchen an der Antriebstrummel entfernen.*

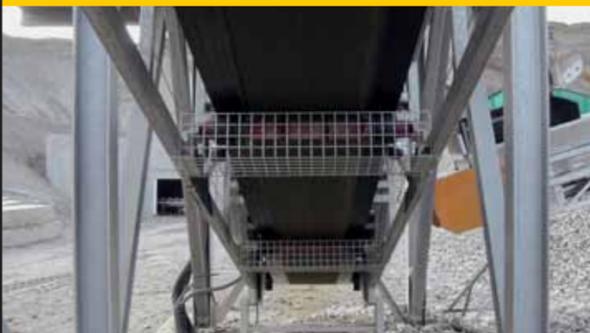
Bis zu einer Reichhöhe von 2,50 m angebracht, verhindern Schutzvorrichtungen an Untergurtrollen, dass Körperteile, Kleidung oder Gegenstände erfasst und eingezogen werden können.

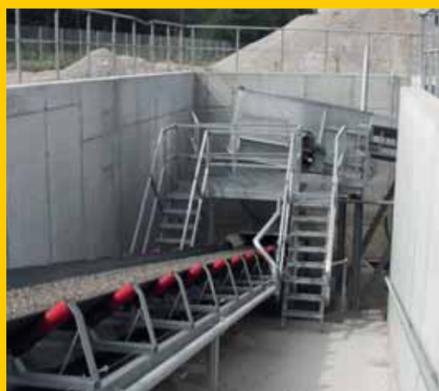
Die Reißleinen müssen über die gesamte Länge des Förderbandes hinweg verlegt sein. Als Seilbruchsicherung dient eine Feder. Diese wird durch eine Seilschleife gegen Überspannung gesichert.

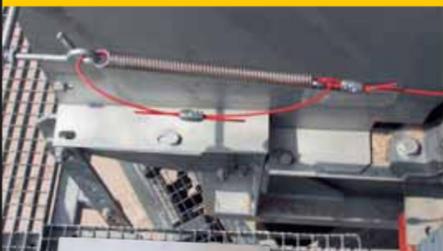
Der gesicherte Hauptschalter verhindert, dass das Band während Reparatur- oder Wartungsarbeiten irrtümlich von Kollegen wieder eingeschaltet wird.

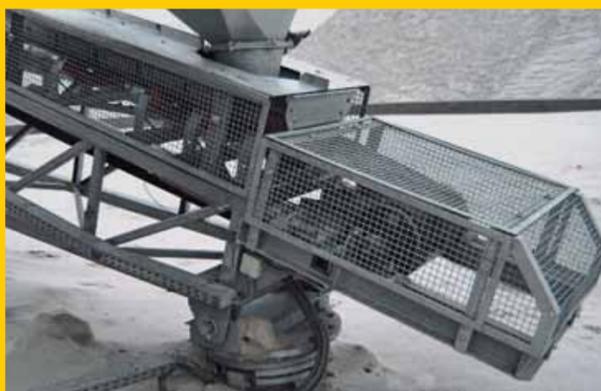
So sieht eine geeignete Schutzvorrichtung an einer Umlenk-/Spanntrummel aus.

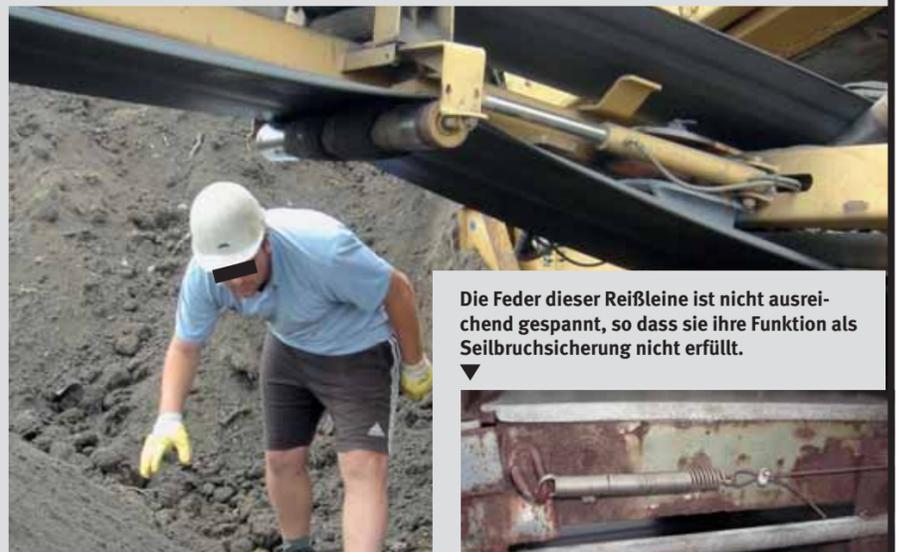
Die Feder dieser Reißleine ist nicht ausreichend gespannt, so dass sie ihre Funktion als Seilbruchsicherung nicht erfüllt.

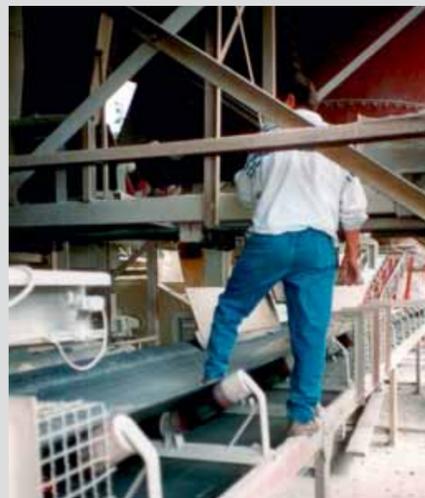
Gefährlicher Standort: Wenn das Band unerwartet anläuft, wird dieser Mitarbeiter mitgerissen.

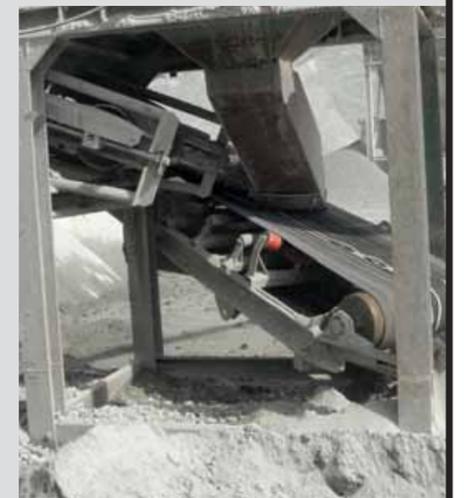
An Trommeln und Rollen, wo der Gurt umgelenkt wird, besteht erhebliche Einzugsgefahr.

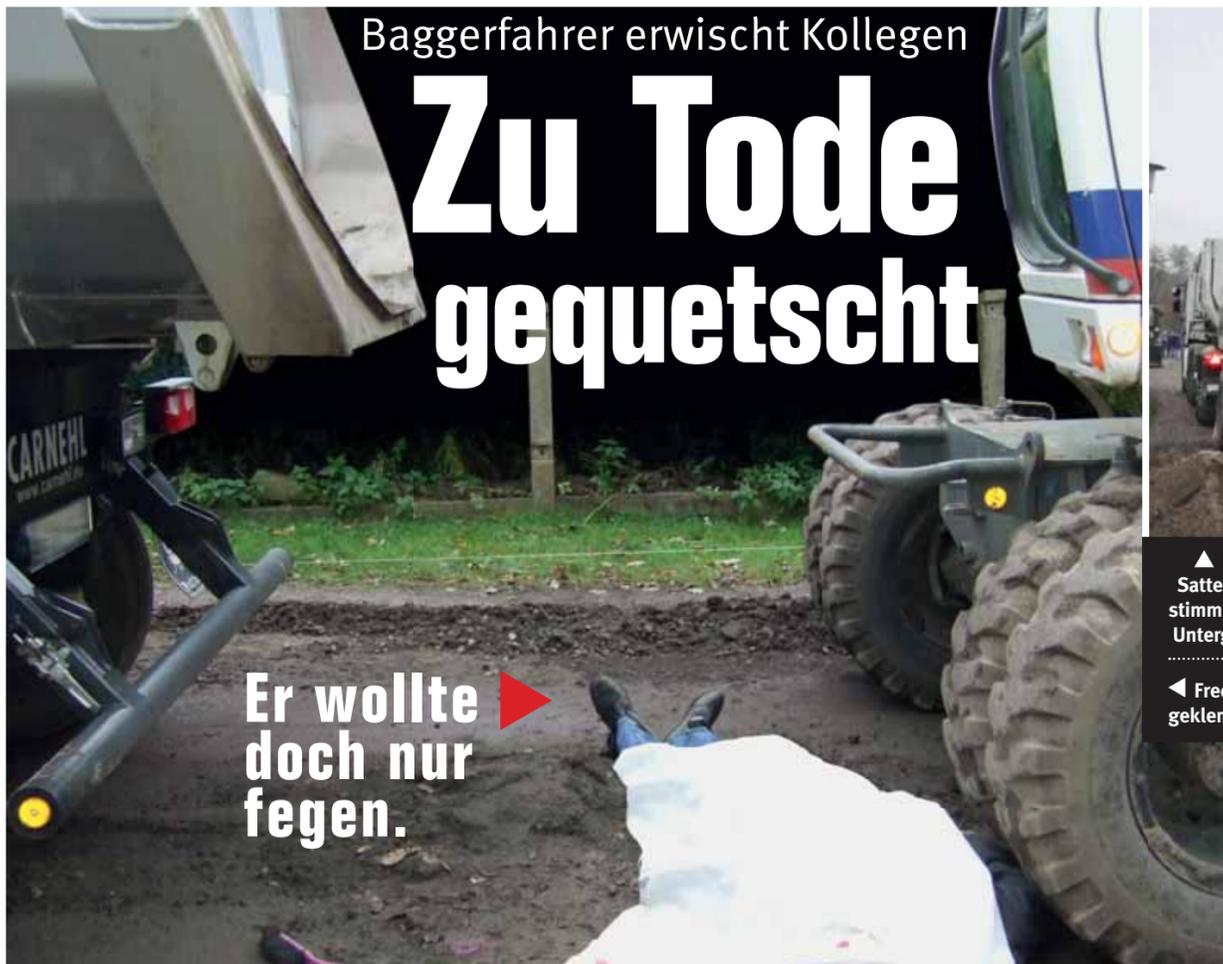
▲ Rücken an Rücken stehen Bagger und Sattelzug. Der Baggerfahrer hatte nach Abstimmung mit Freddy wieder begonnen, den Untergrund einzuebnen und zu begradigen.

von Platzmangel nach innen geklappt.“ Freddy stand mit dem Rücken zum Bagger. Er wurde zwischen Bagger und Schütte eingeklemmt und zu Tode gequetscht. Kollegen beschreiben Freddy als umsichtig und zuverlässig. Warum er sich in den Gefahrenbereich zwischen Bagger und Sattelzug begab, ohne mit dem Baggerfahrer noch einmal Kontakt aufzunehmen, bleibt unklar. Der Unfall zeigt, wie wichtig es ist, sich bei Arbeiten im Gefahrenbereich genau abzustimmen und bis zum Schluss gegenseitig zu informieren.

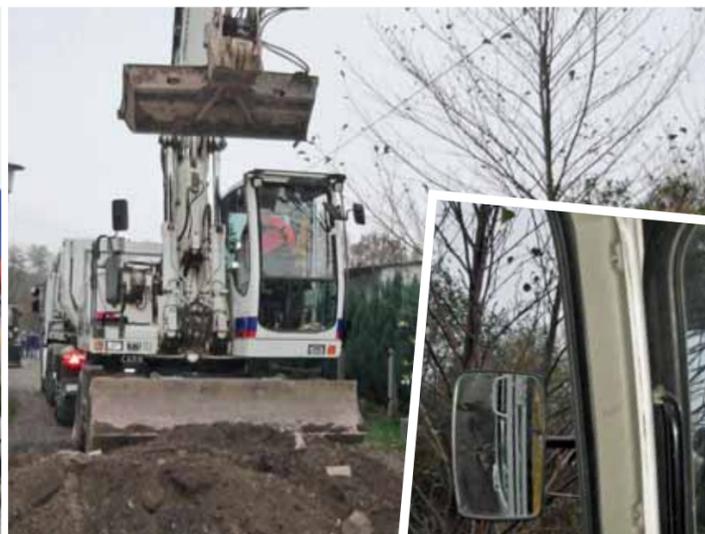
◀ Freddy hatte keine Chance. Er starb eingeklemmt zwischen Bagger und Sattelzug.

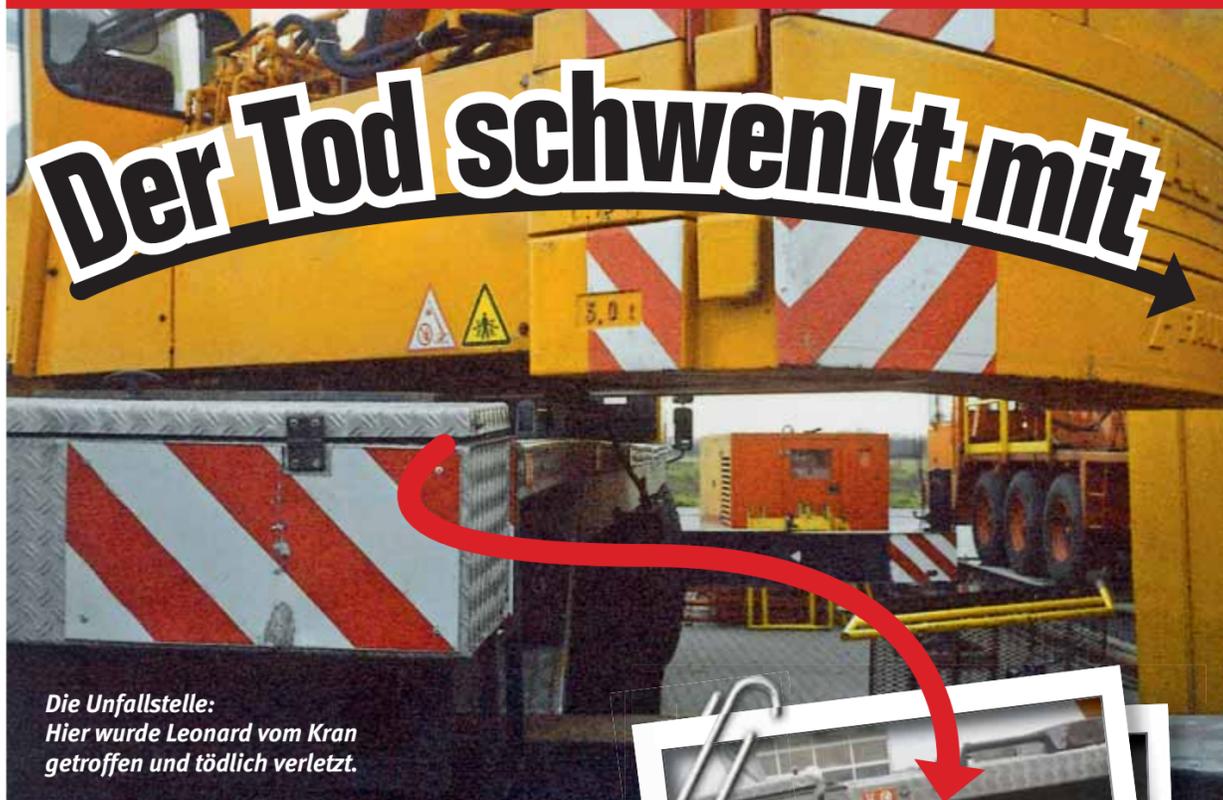
Die Unfallstelle: Hier wurde Leonard vom Kran getroffen und tödlich verletzt.

Leonard war eingefallen, dass sich die Werkzeugkiste hinten am Heck des Autokranes befand. Also stieg er über den Aufstieg hoch, um das Anschlagmittel aus der Kiste zu holen. Als sich sein Oberkörper oberhalb des Kranunterwagens befand, schwenkte der Kran ganz plötzlich nach rechts. Dabei bewegten sich die Gegengewichte am Kranoberwagen in Leonards Richtung. Zu schnell, um zu reagieren. Sie trafen Leonard mit voller Wucht und drückten ihn gegen den Kranunterwagen. Leonard hatte keine Chance.

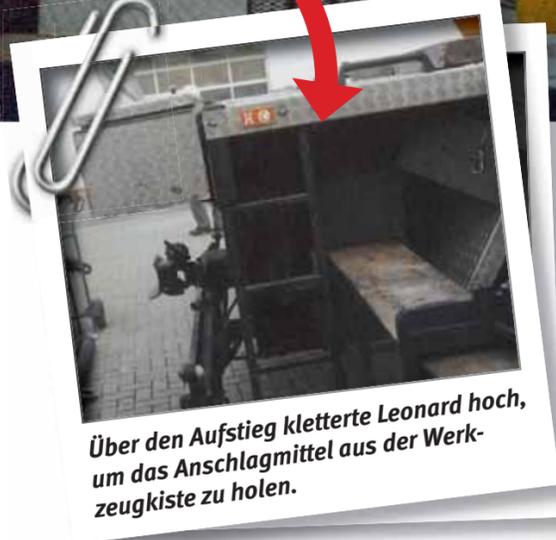
Über den Aufstieg kletterte Leonard hoch, um das Anschlagmittel aus der Werkzeugkiste zu holen.

„Kranfahrer Peter M. (31) war weder informiert noch hatte er bemerkt, dass Leonard R. auf das Fahrgestell gestiegen war“, erläutert der sichtlich geschockte Betriebsleiter diesen tragischen

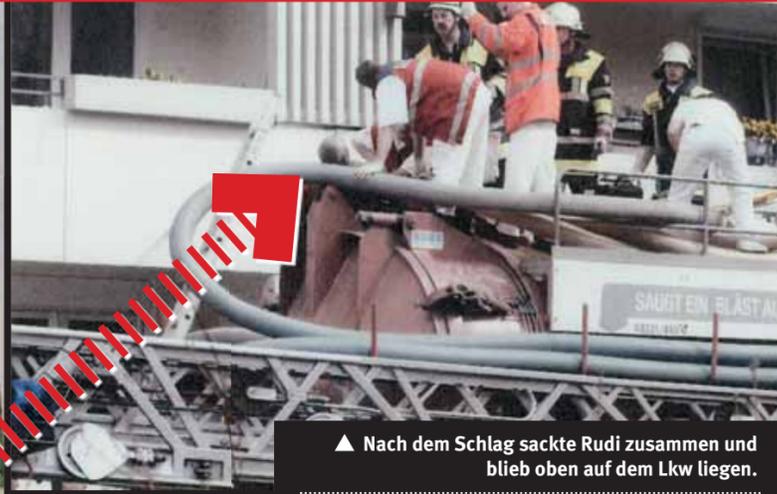
▲ Nach dem Schlag sackte Rudi zusammen und blieb oben auf dem Lkw liegen.

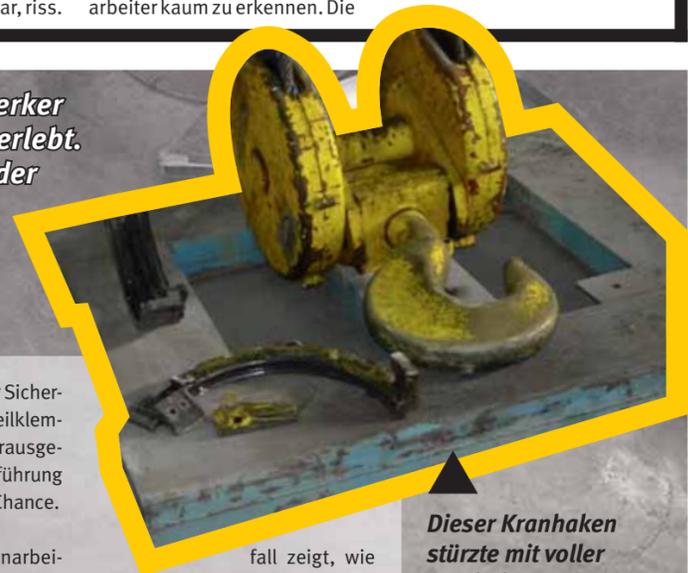
trommel einschließlich der Sicherheitswindungen ab. Die Seilklemme am Seilende wurde herausgerissen und dabei die Seilführung zerstört. Paul hatte keine Chance.

Dieser Kranhaken stürzte mit voller Wucht herunter. Zu sehen sind außerdem die zerstörten Teile der Seilführung.

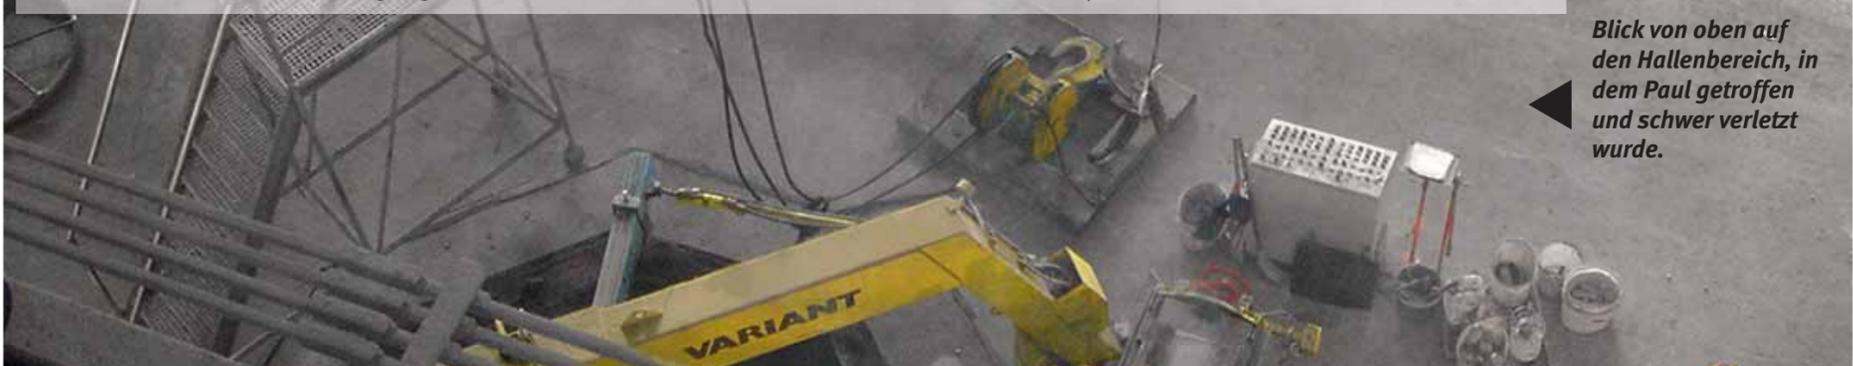
Blick von oben auf den Hallenbereich, in dem Paul getroffen und schwer verletzt wurde.
